القاهرة التاريخية
HISTORIC CAIRO

مشروع ترميم
قصر محمد علي باشا

قصر محمد علي باشا

٢٠٠٥

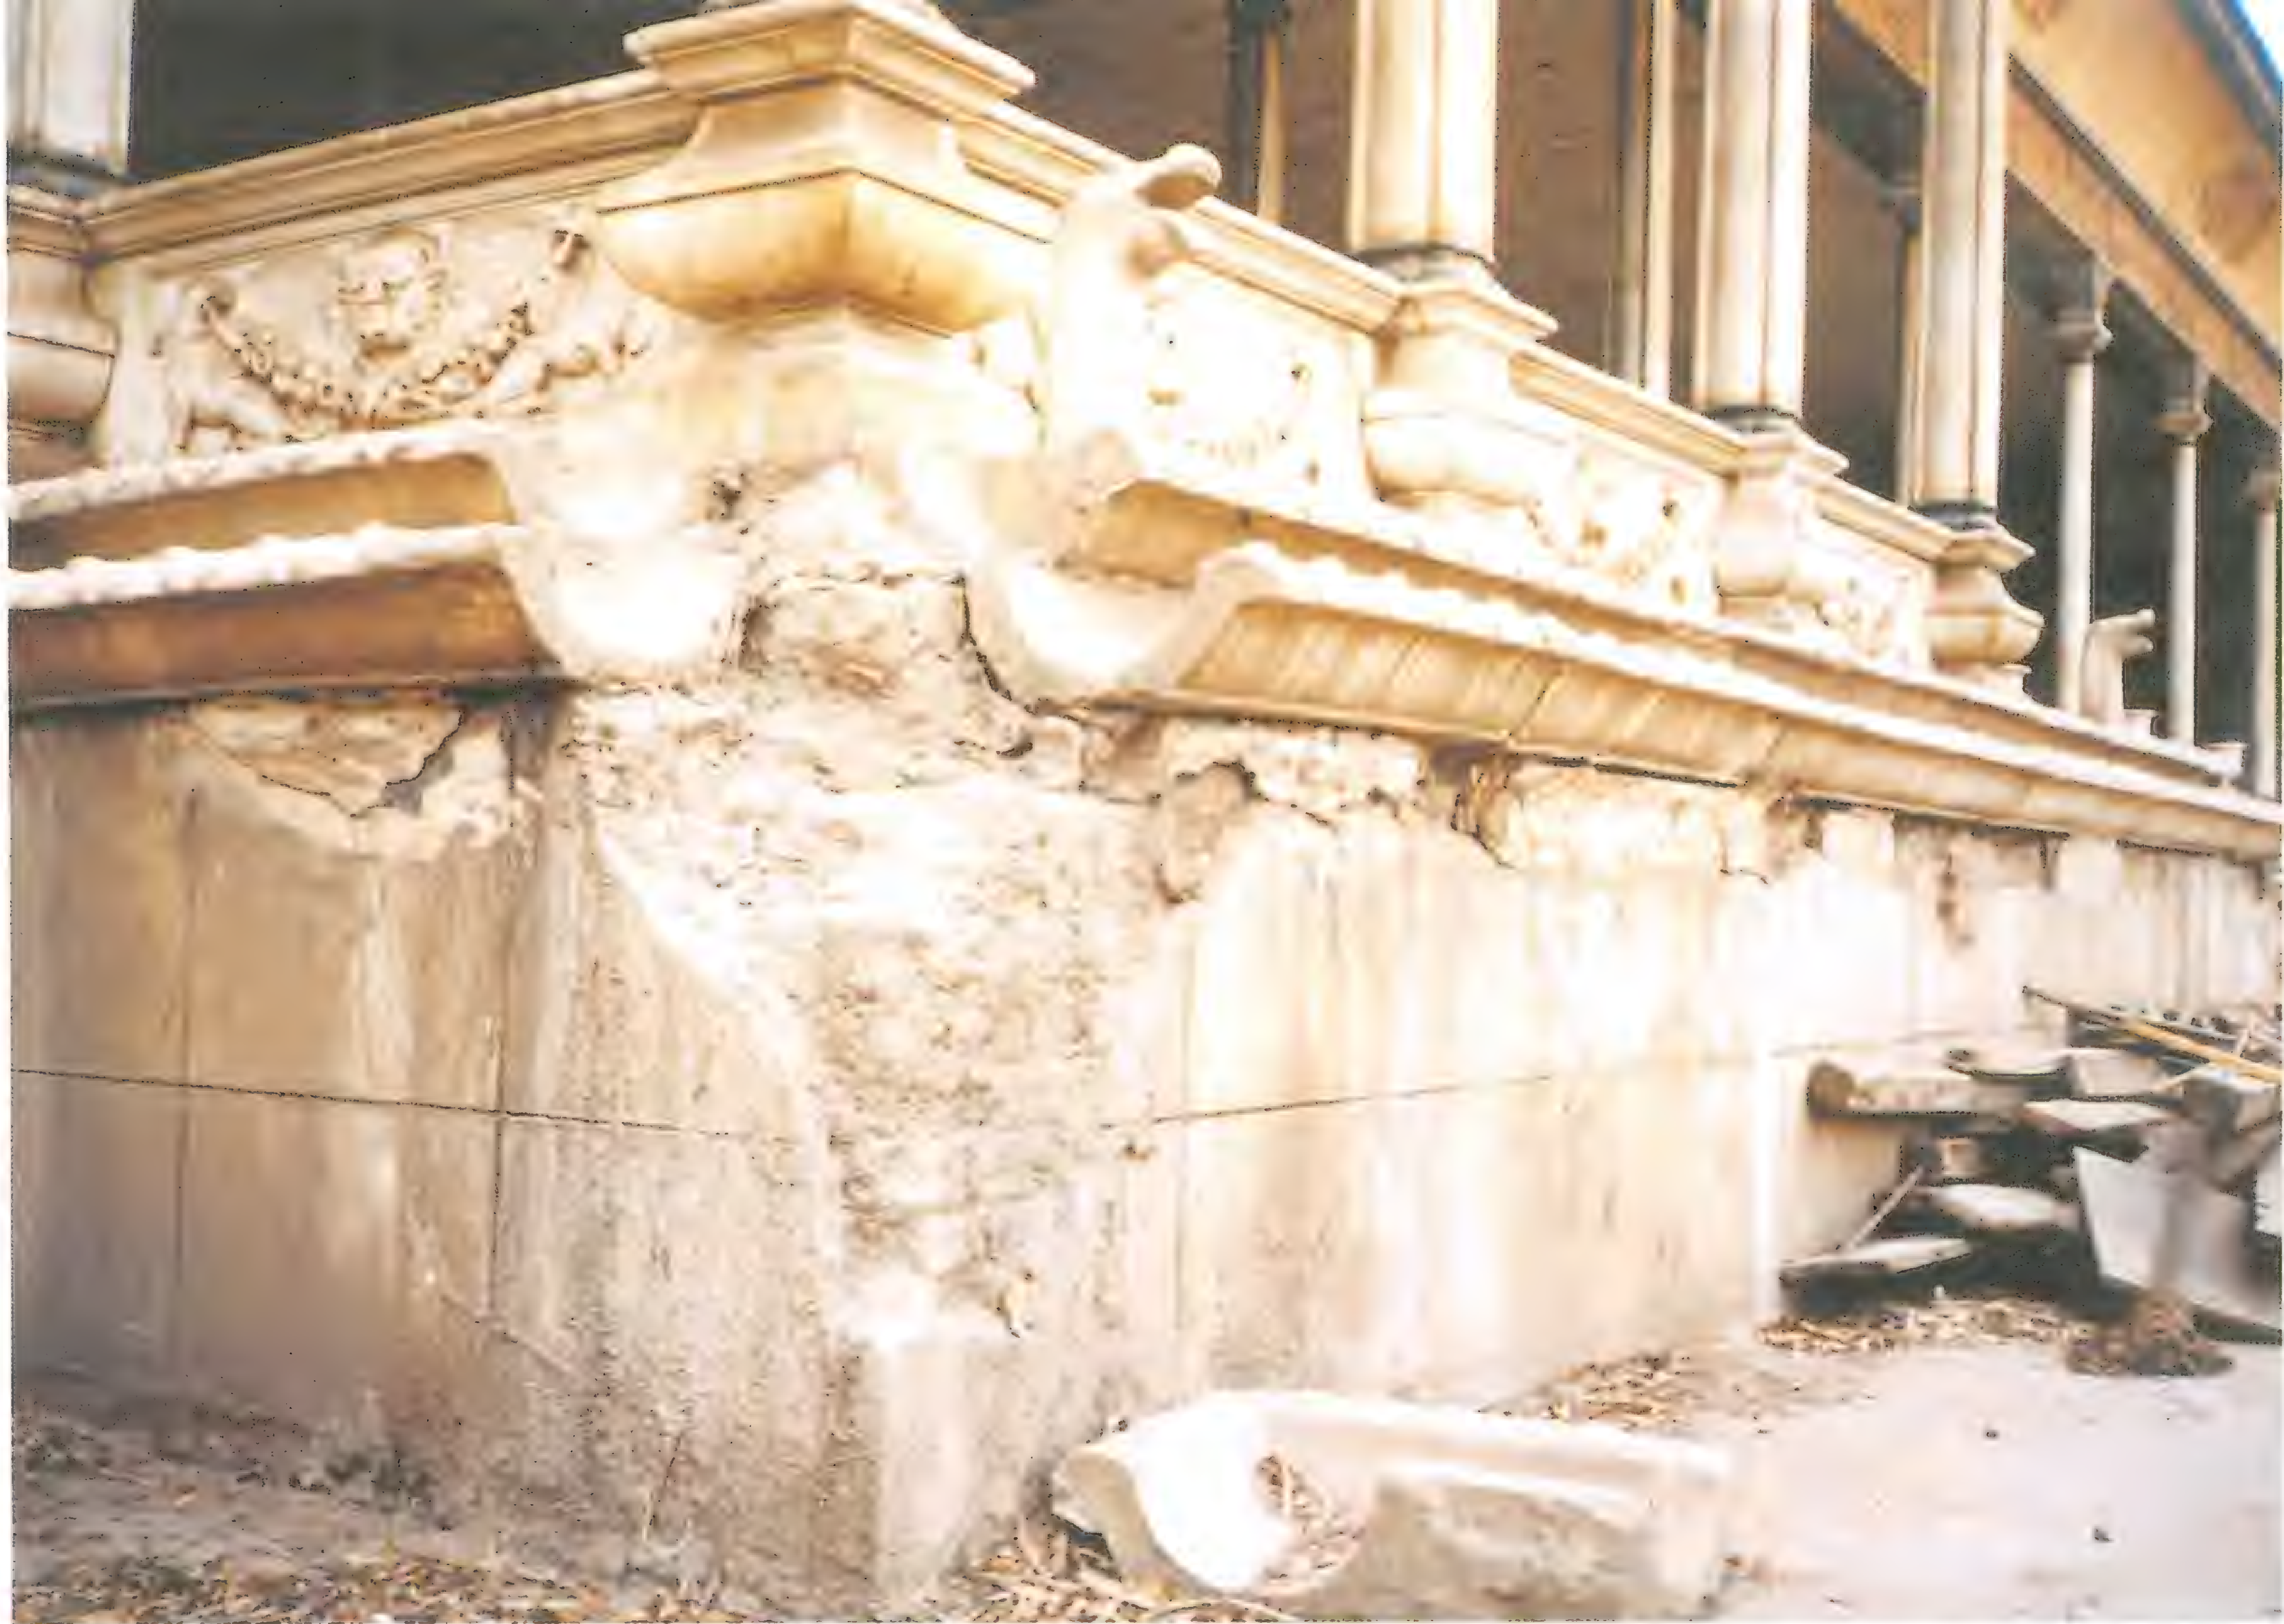
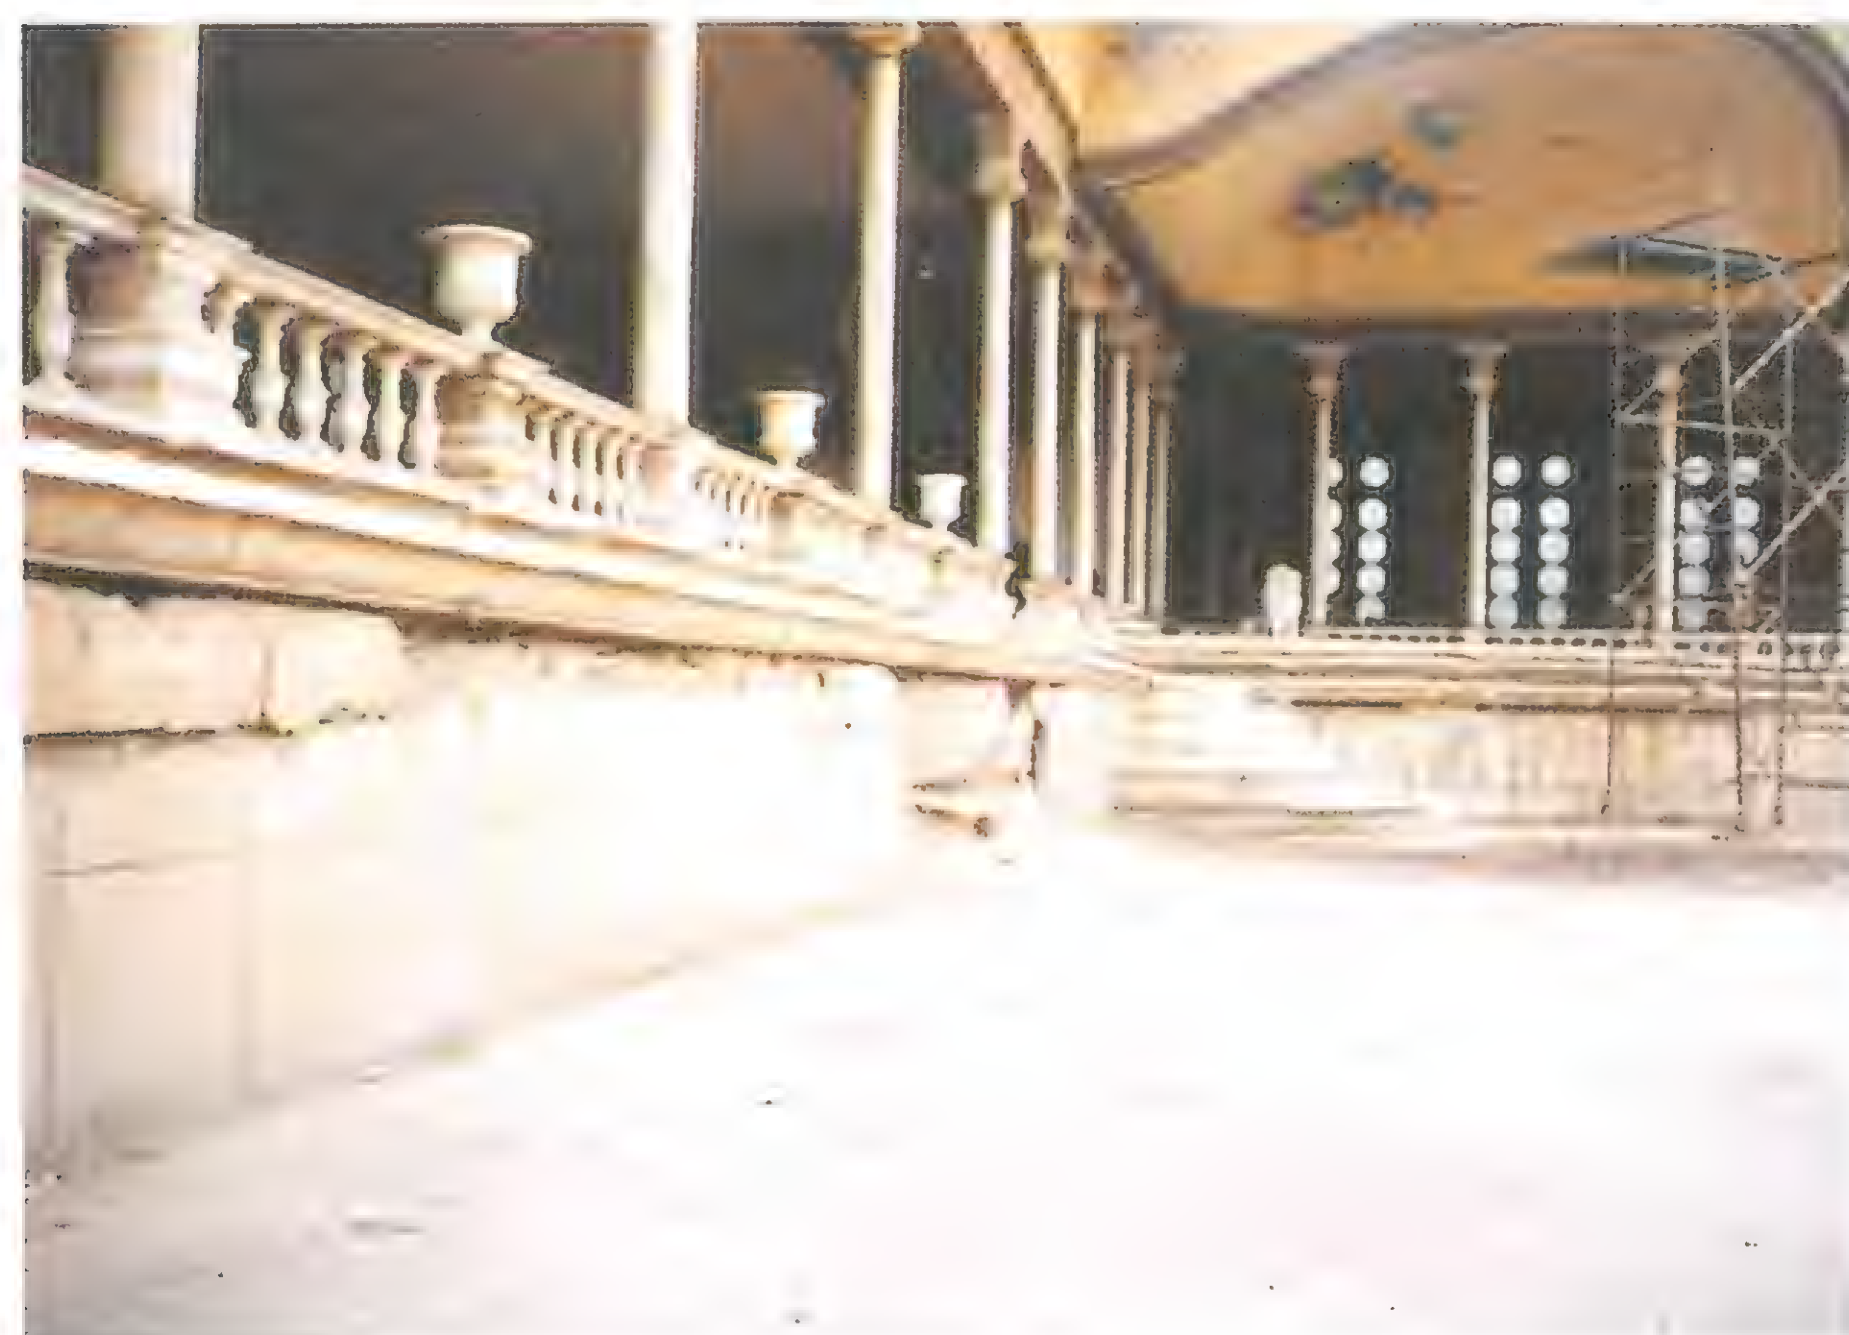
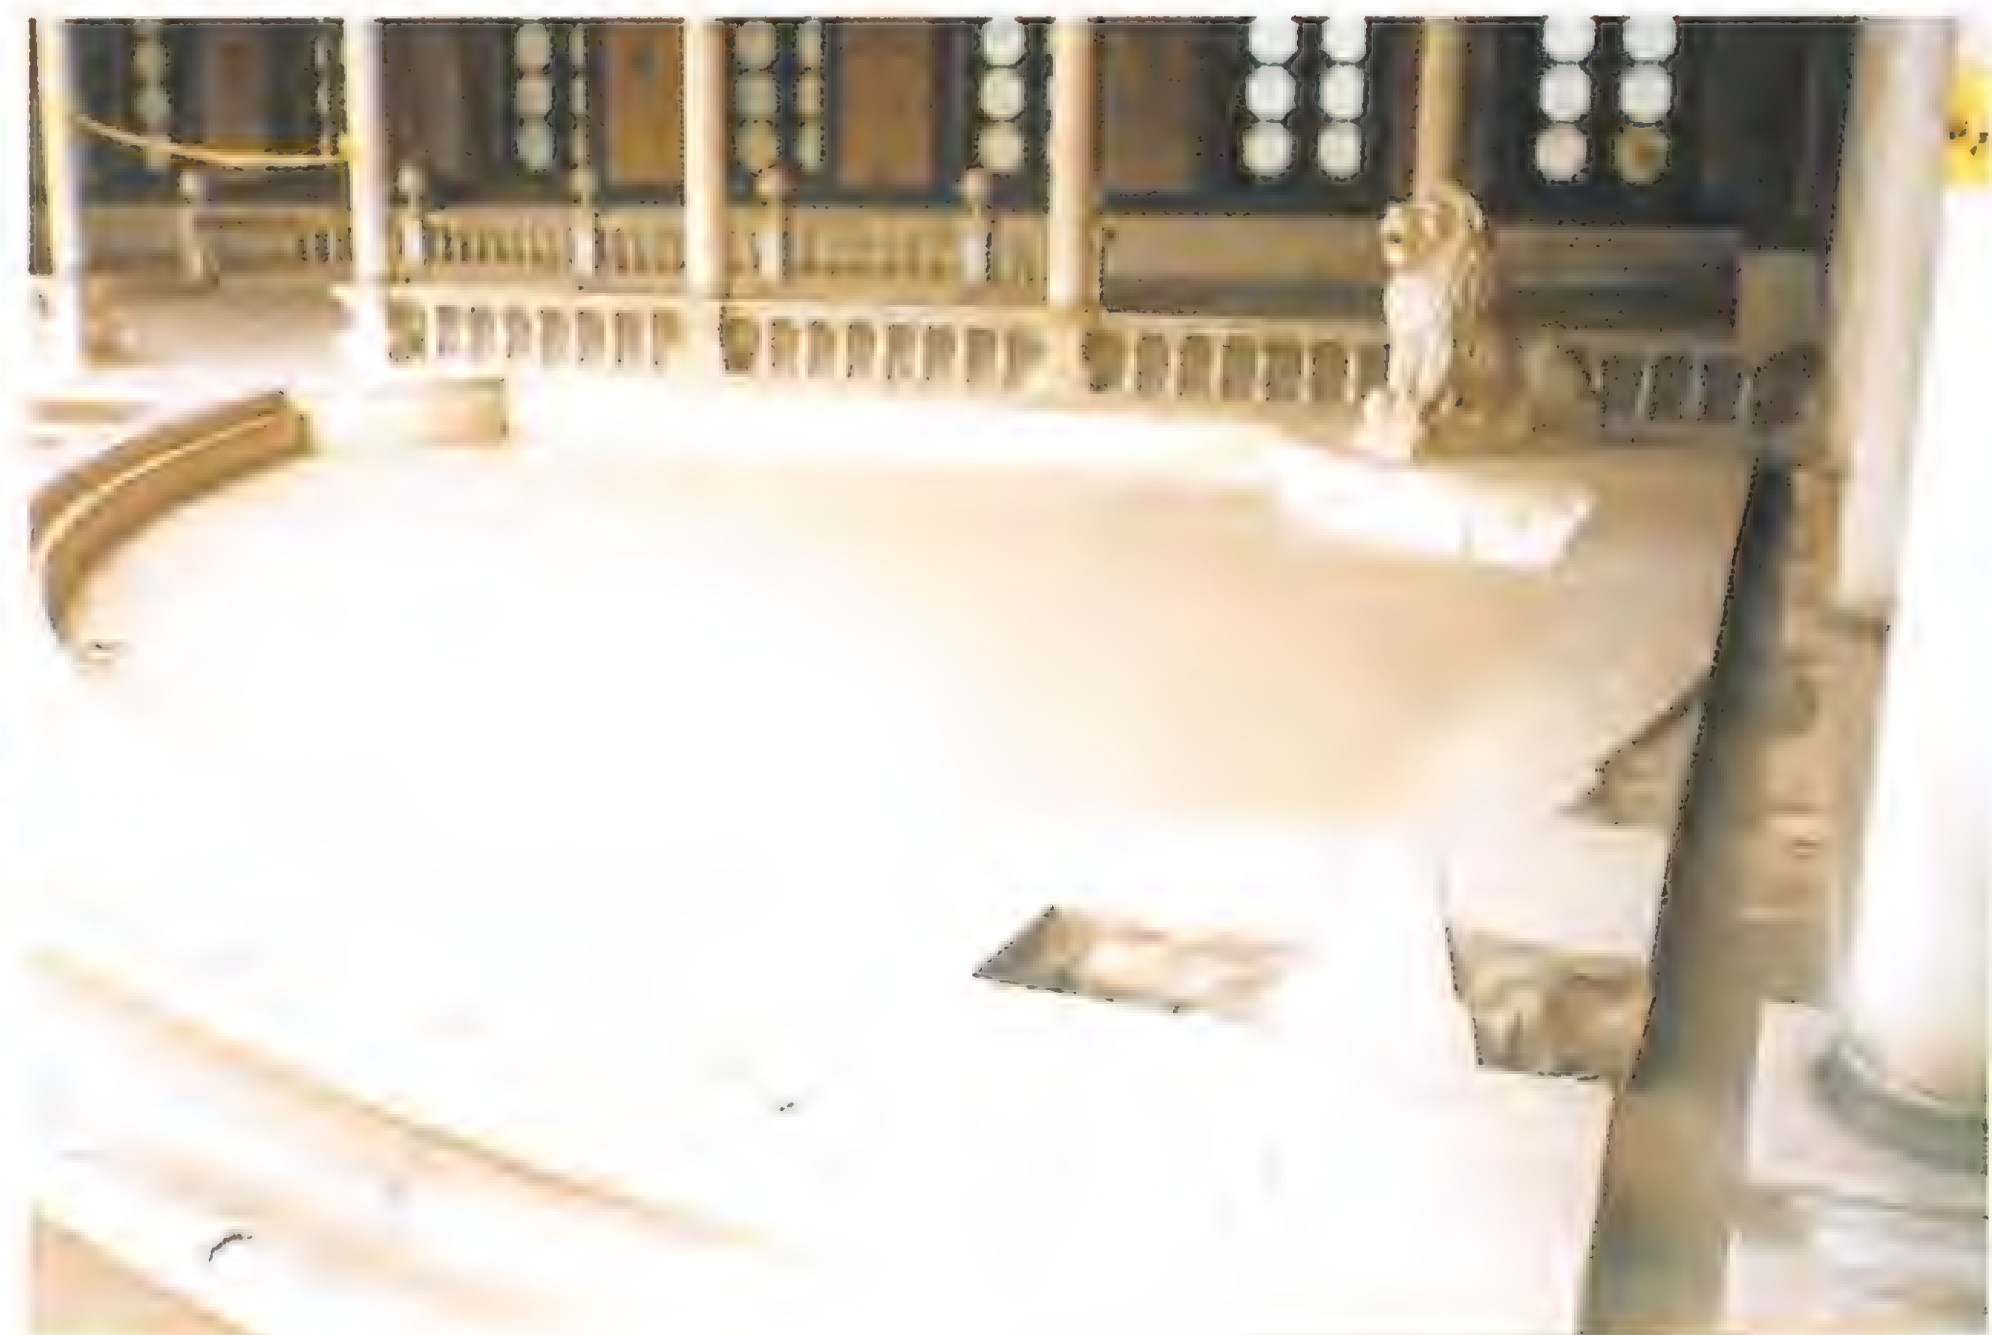
الأخشاب بفعل الرطوبة وتآكل بعض العناصر الإنشائية الأساسية بالسقف والذي انعكس أيضاً على الزخارف والألوان نتيجة تسرب مياه الأمطار، كما أن الشبائيك الخشبية تدهورت نتيجة الإهمال وفقدت العديد من زجاجها كما طليت بمواد غير أثرية مما ساهم في تدهورها. ويذخر القصر بأعمال الرخام الرائعة من أرضيات وأعمدة وفسقية وأسود وكل تلك الأعمال تعاني من مشكلات الأملاح والتآكل في بعض أجزائها وانفصال أجزاء كثيرة منه علاوة على فقد العديد من البرامق الرخامية بالكوبستات وتدهور حالة الأعمدة به.

حالة الأعمال الرخامية للفسقية والحوائط الجانبية لحوضها
قبل البدء فى الترميم

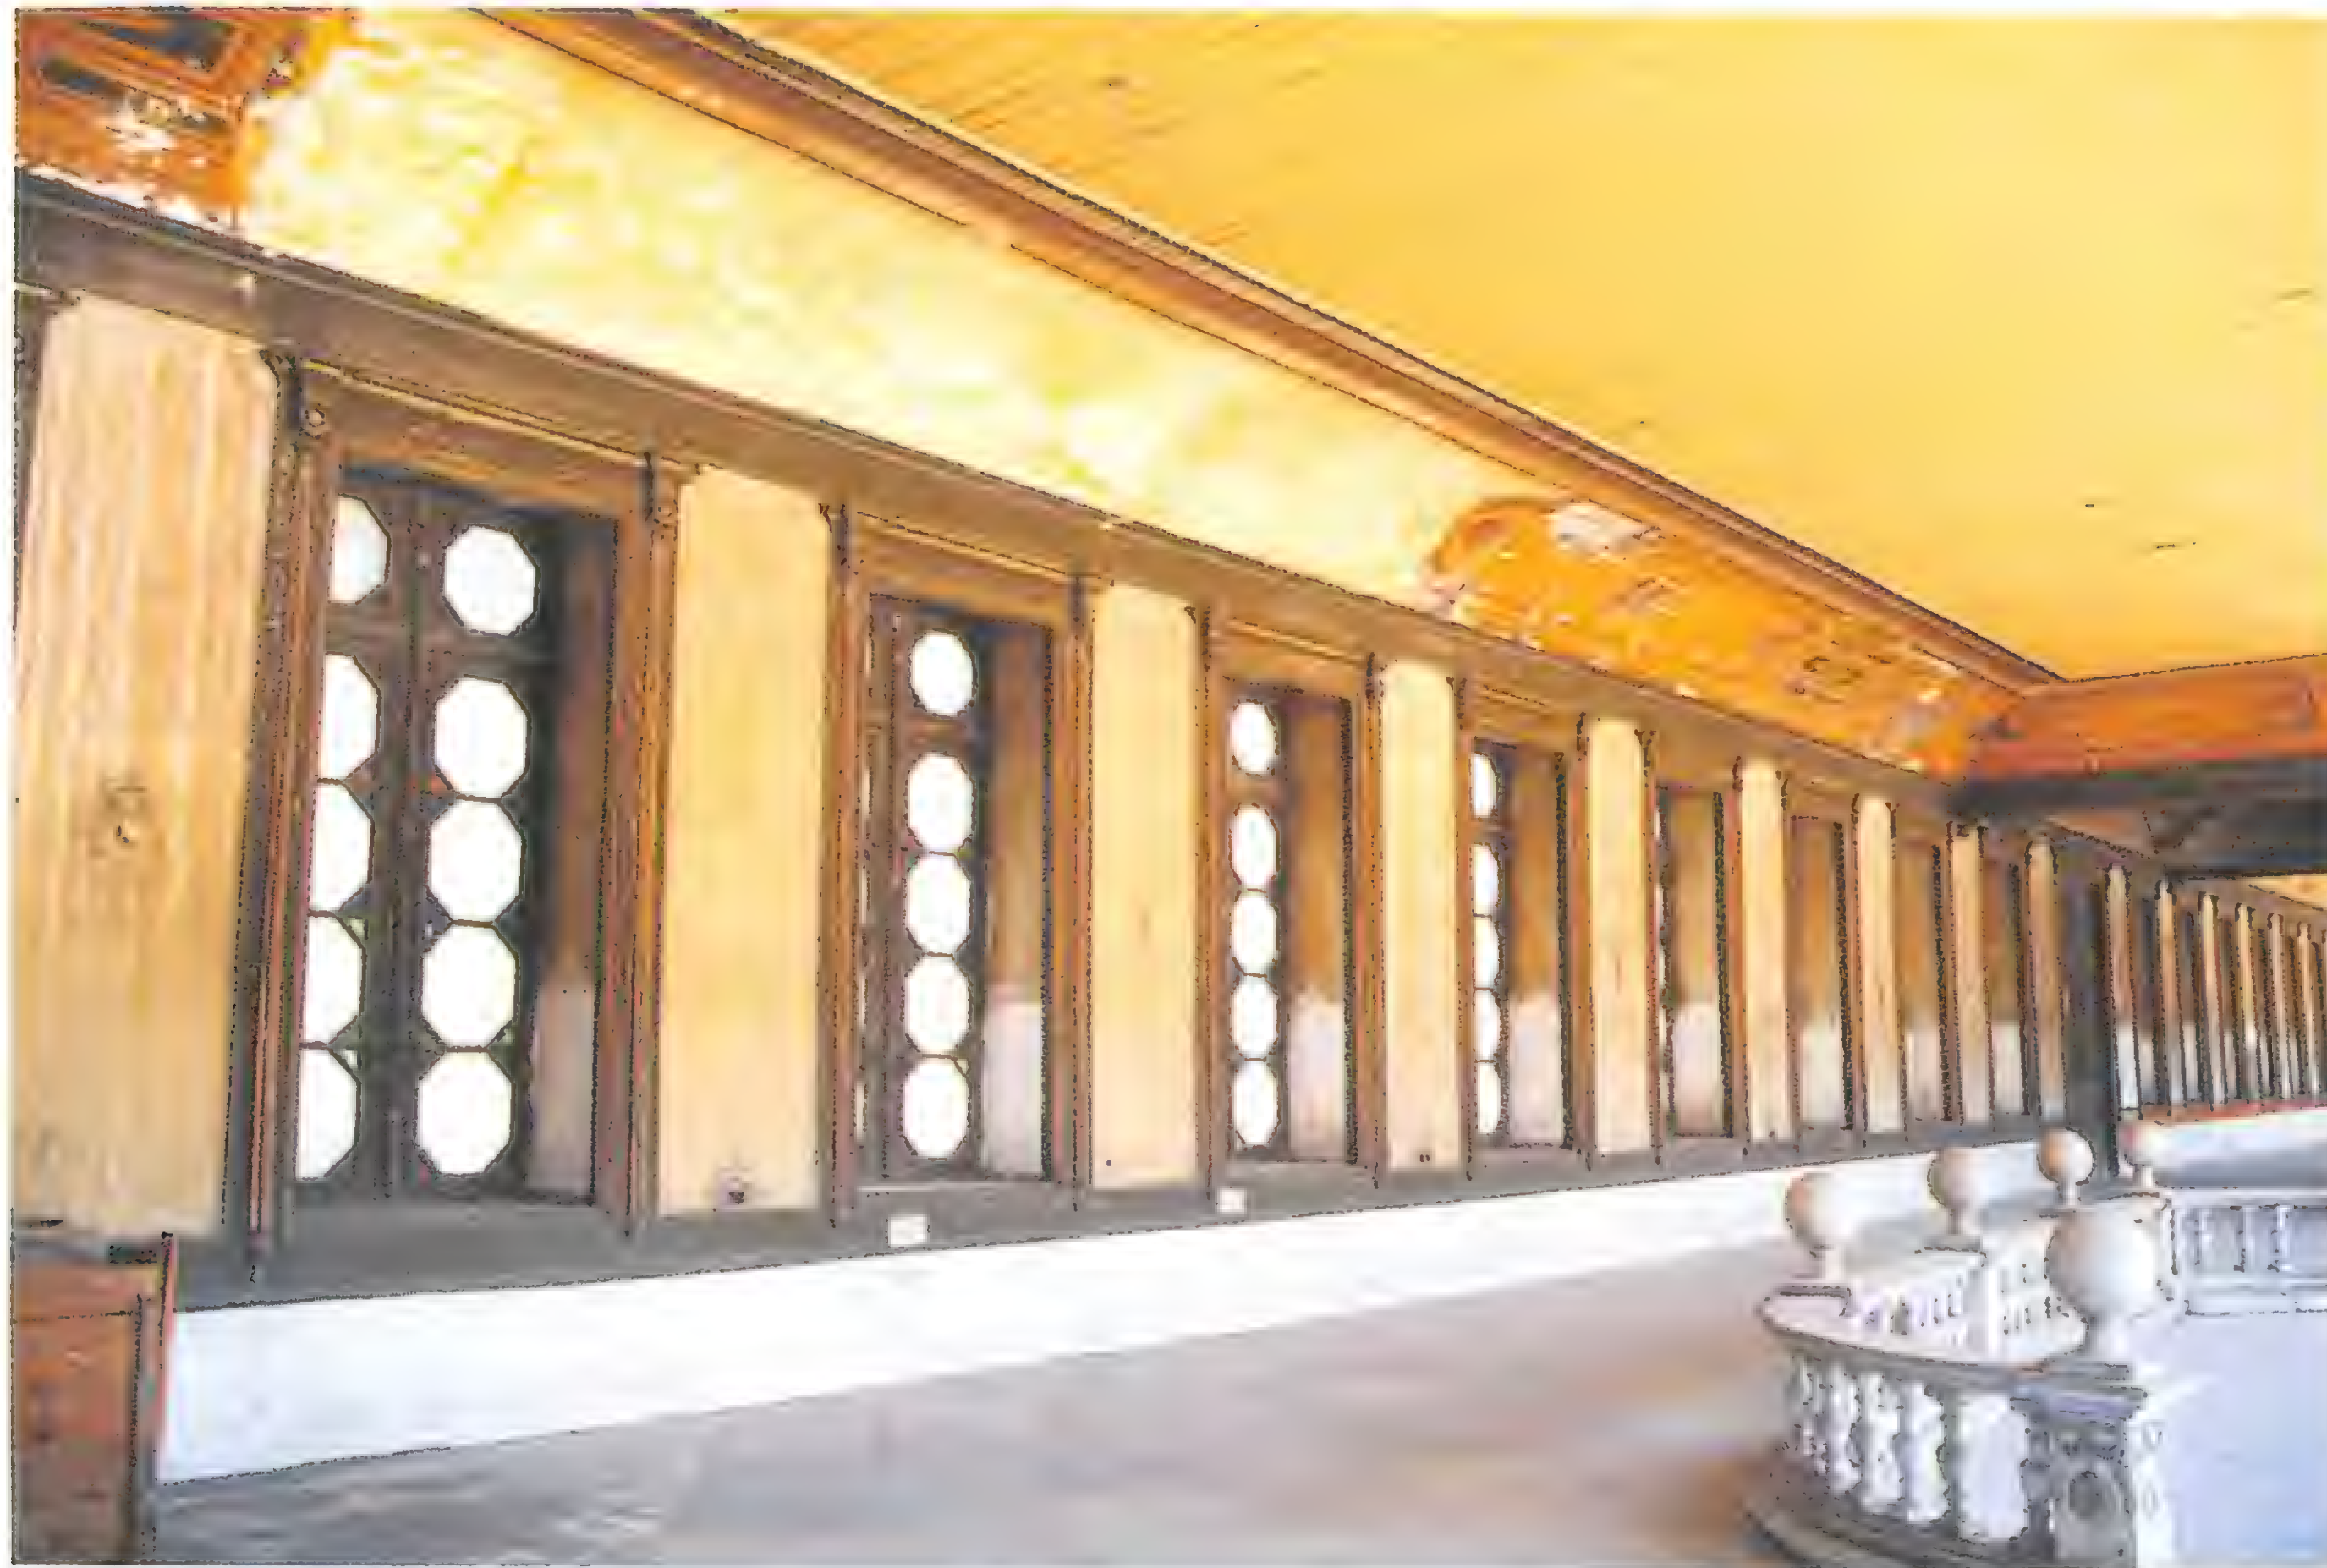
حالة التدهور بأخشاب جمالون السقف

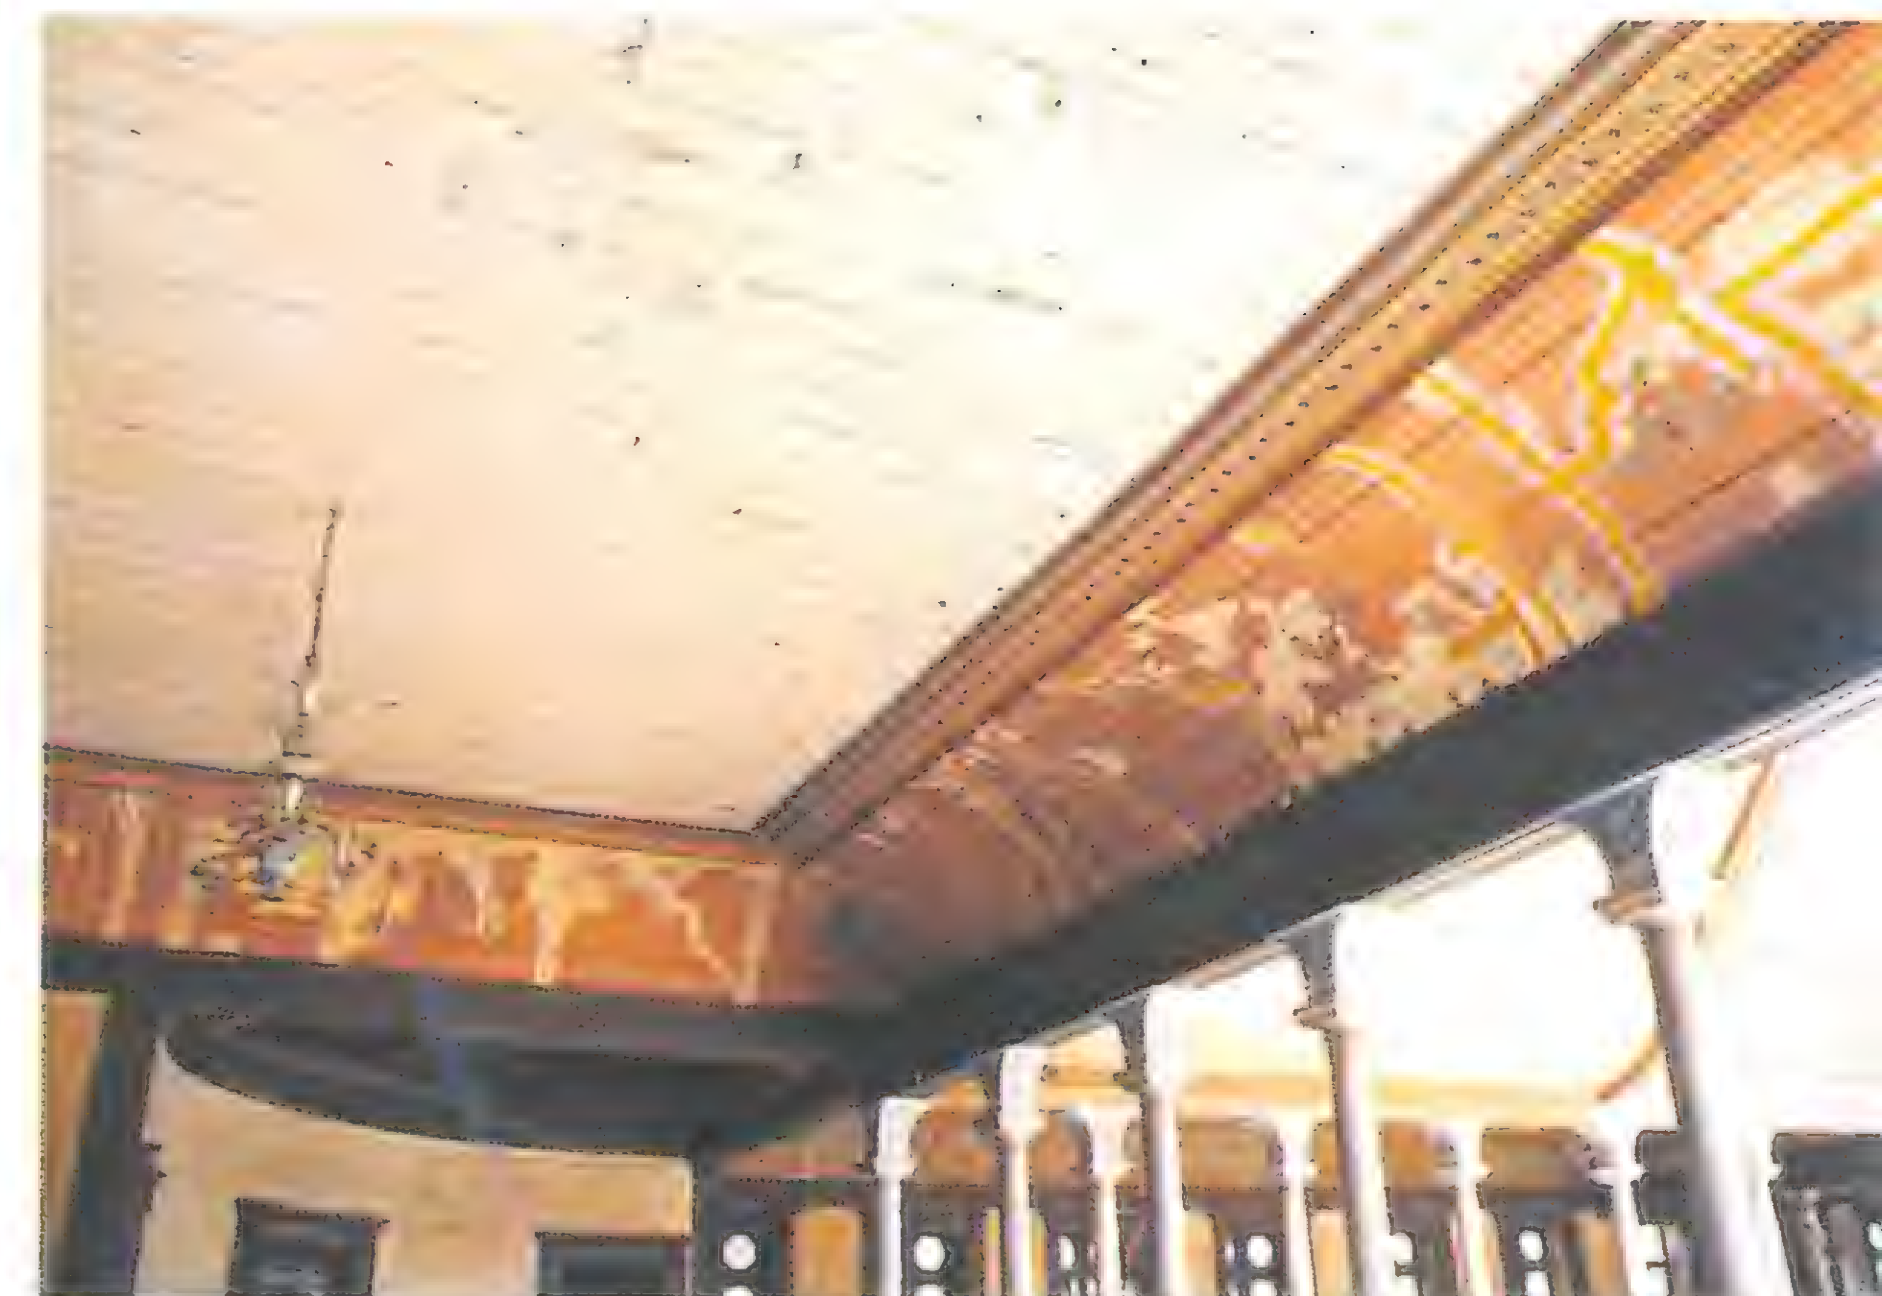
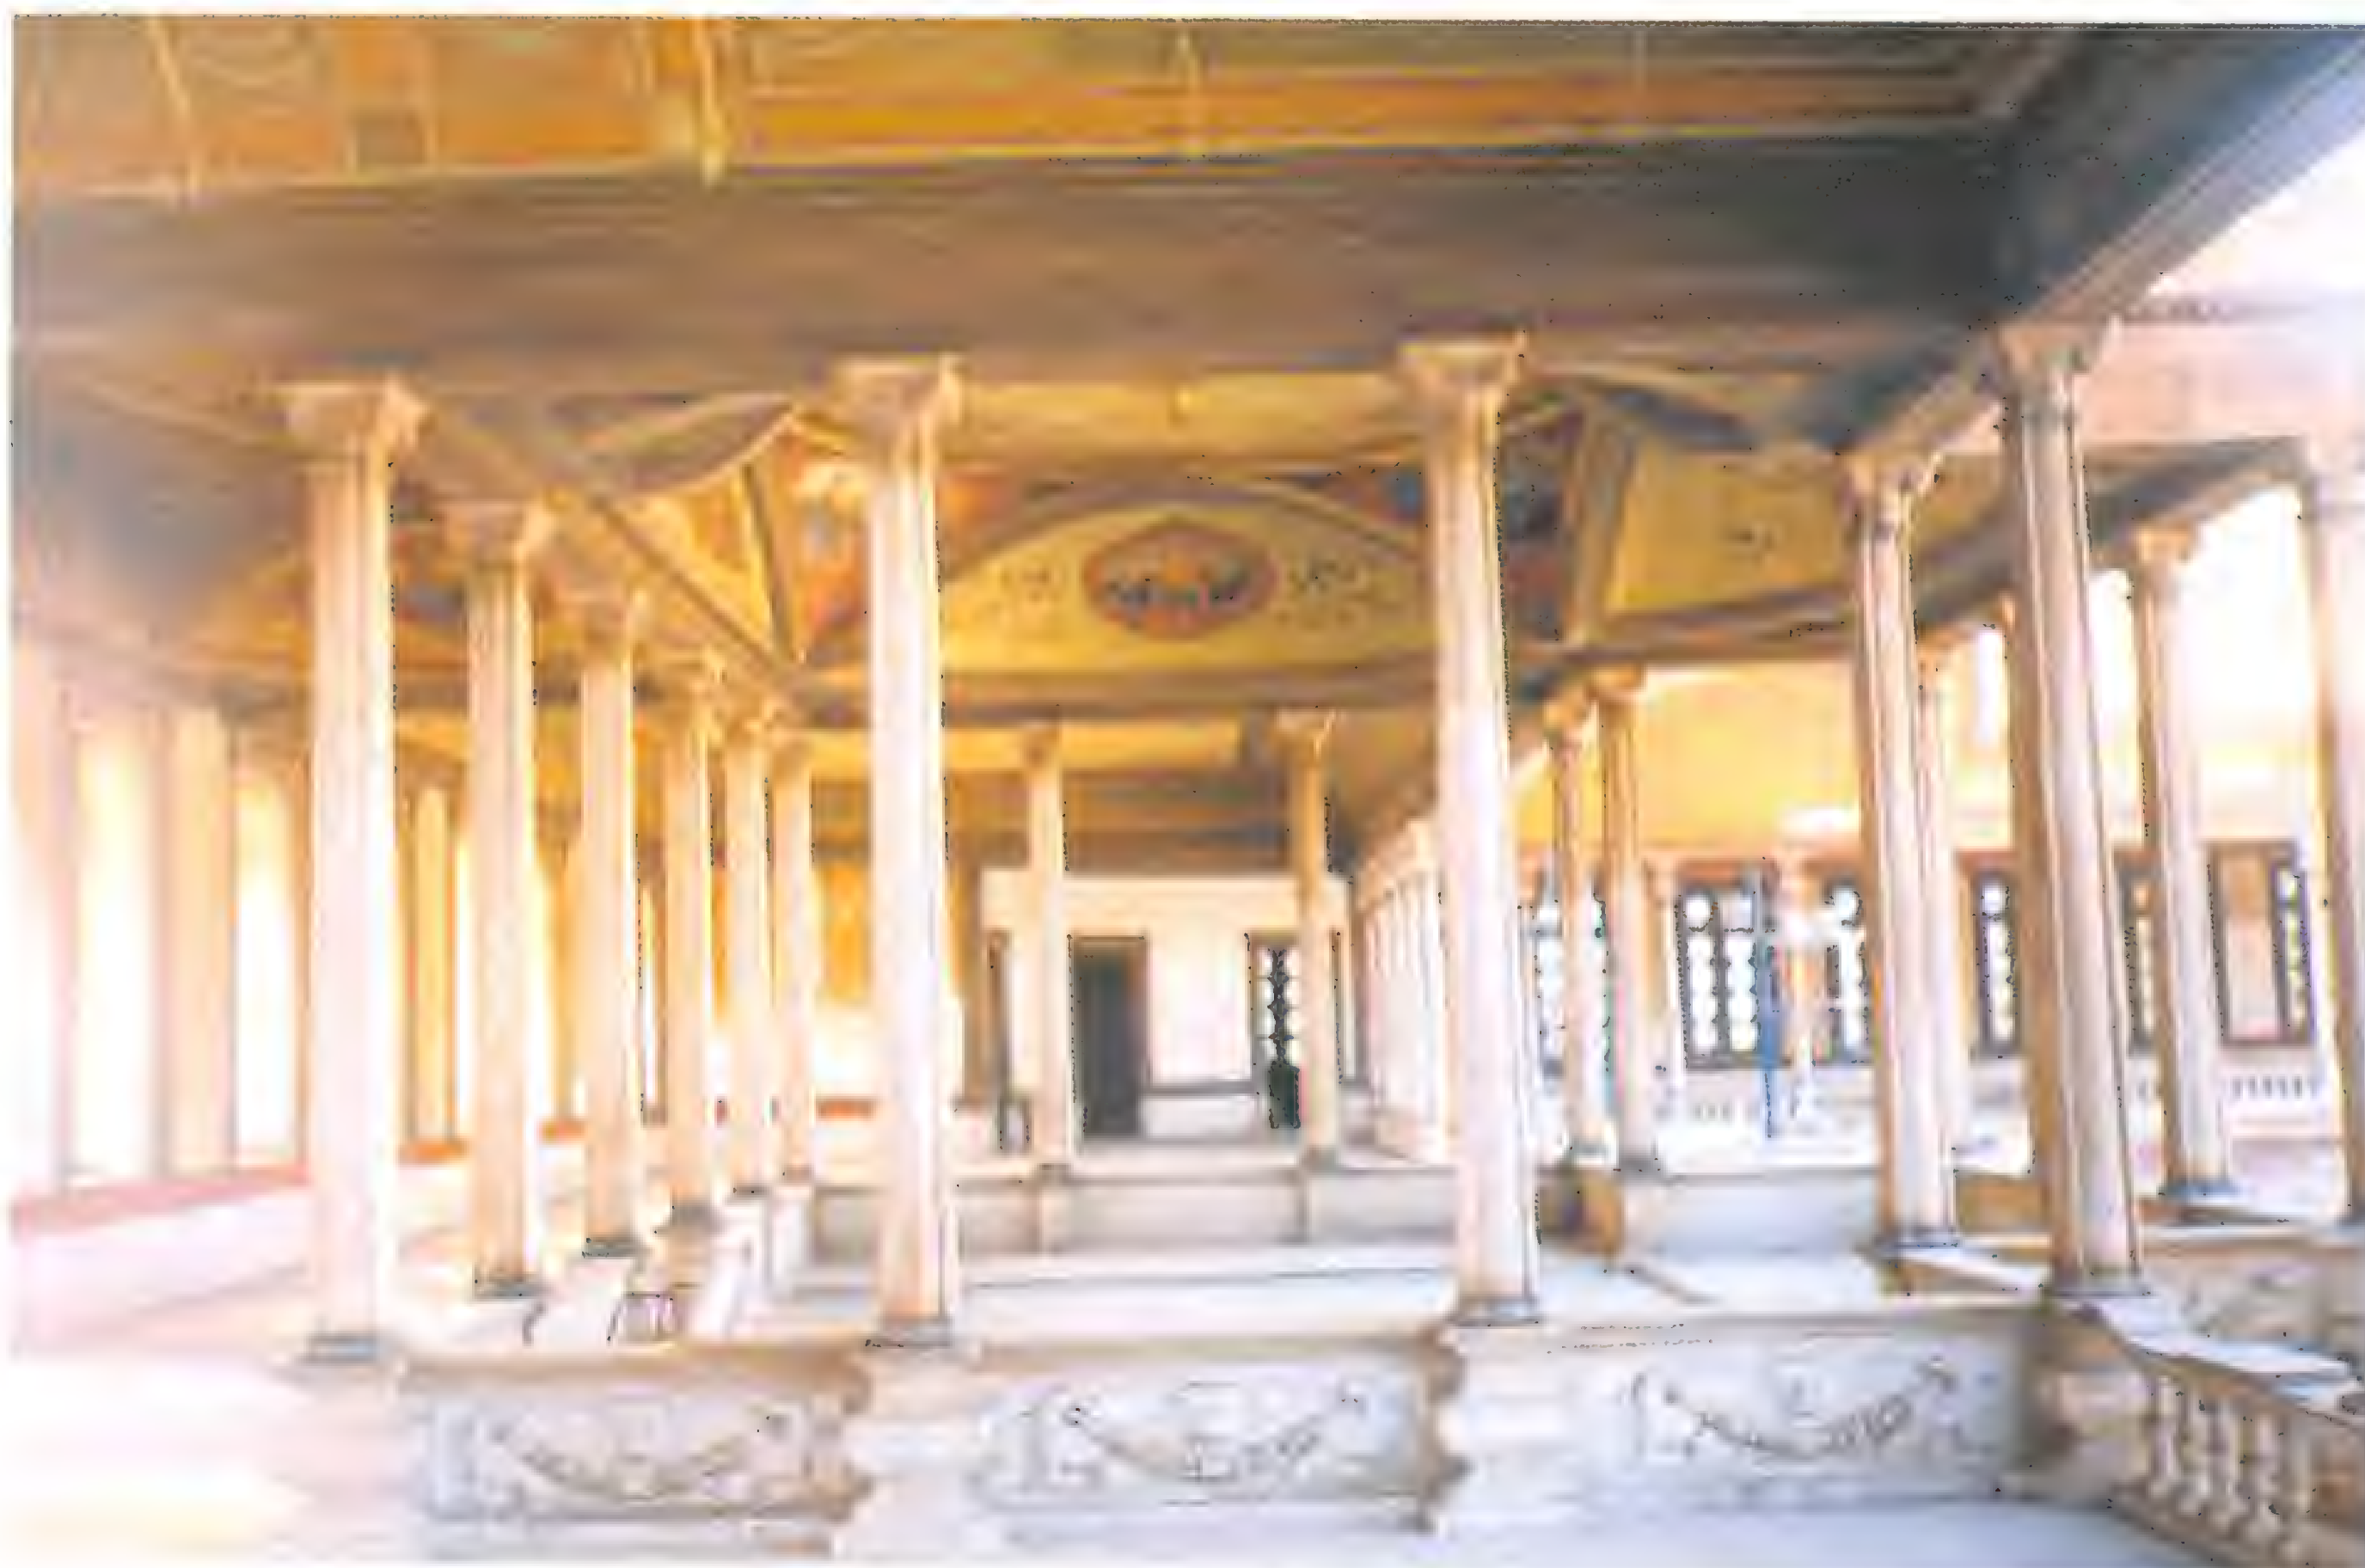
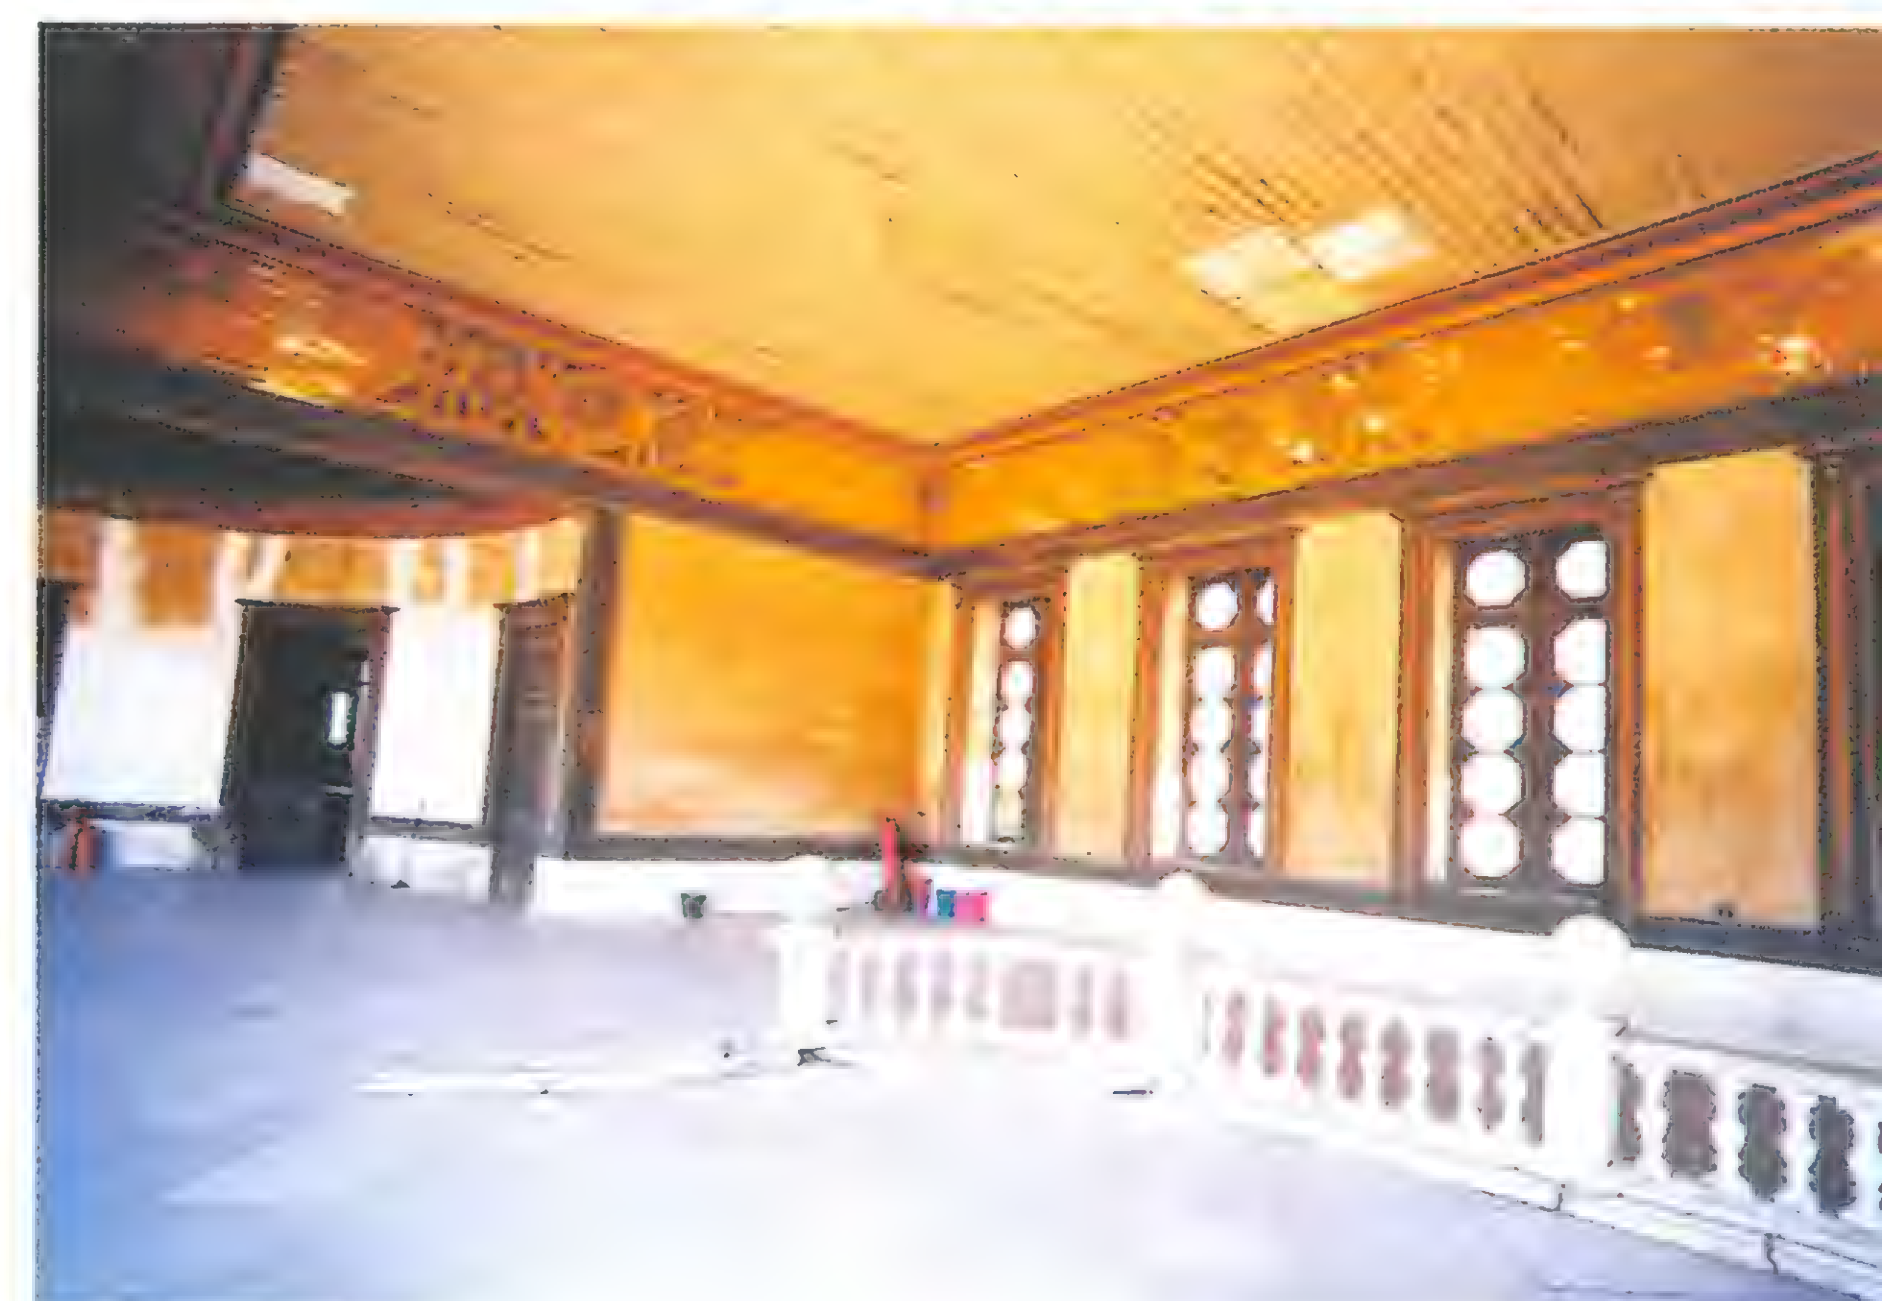
تدهور الأسقف بالأروقة وإندثار زخارفها
